# ELABORACIÓN DEL PLAN DIRECTOR DE ARBOLADO DE LAS PALMAS DE GRAN CANARIA

## PARTE II- ANÁLISIS Y DIAGNÓSTICO DE LA SITUACIÓN ACTUAL

Octubre de 2025

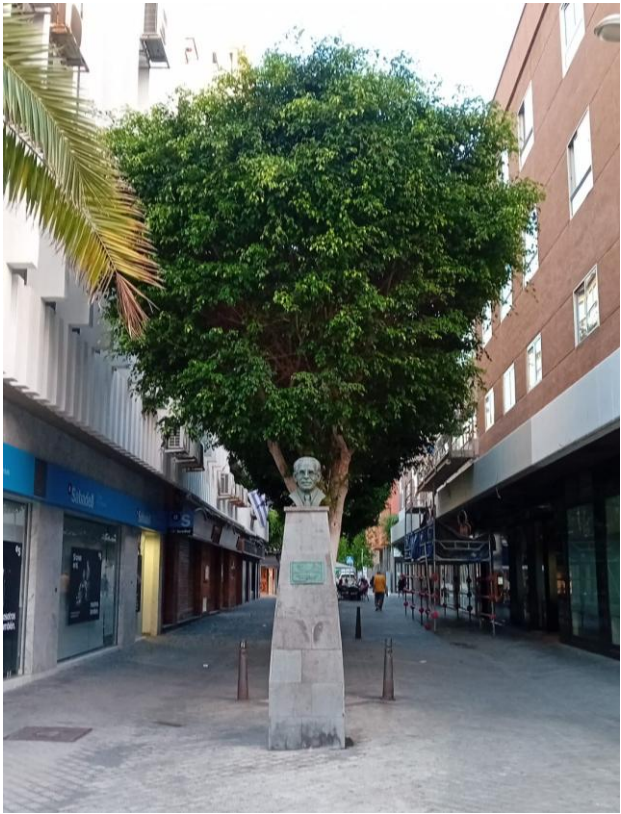
Fig. 6: Arbolado ubicado en el centro de una calle estrecha y peatonal. Fuente: Elaboración propia en la Calle del Secretario Artiles, LPG.

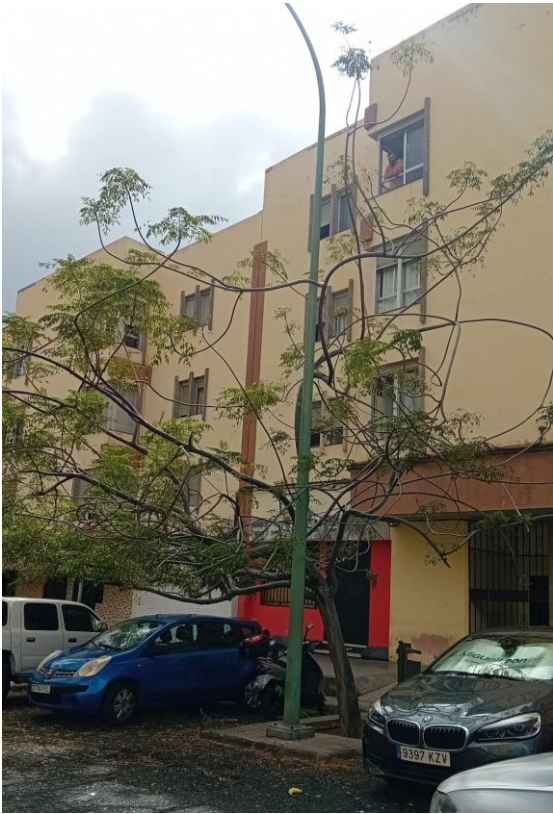
Fig. 7: Ejemplares desvitalizados en zona de aparcamiento. Fuente: Elaboración propia en la Calle del Farmacéutico Manuel Blanco, LPG.

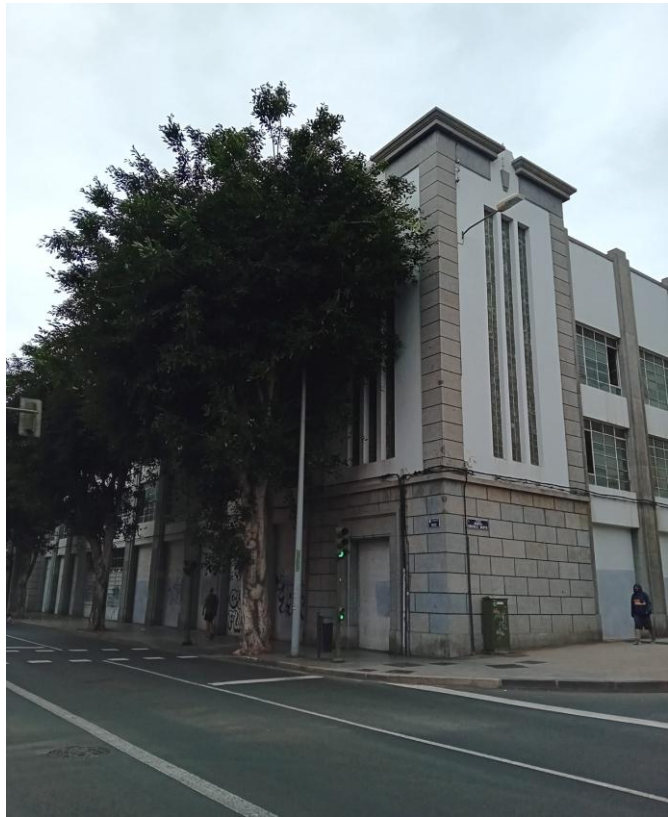
Fig. 9: Ficus en contacto con la fachada y farola debido a un mal diseño. Fuente: Elaboración propia en LPG.

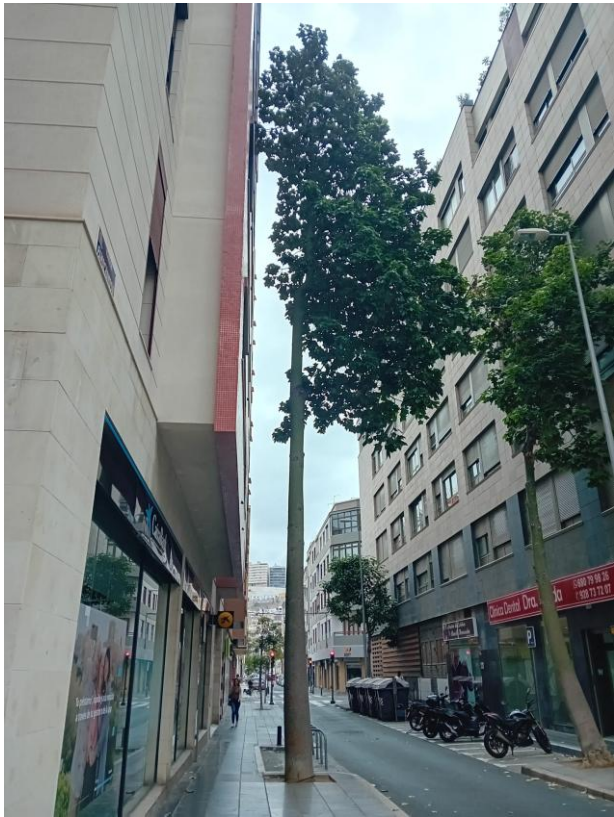
Fig. 10: Desequilibrado de copa por la proximidad al edificio. Fuente: Elaboración propia en LPG.

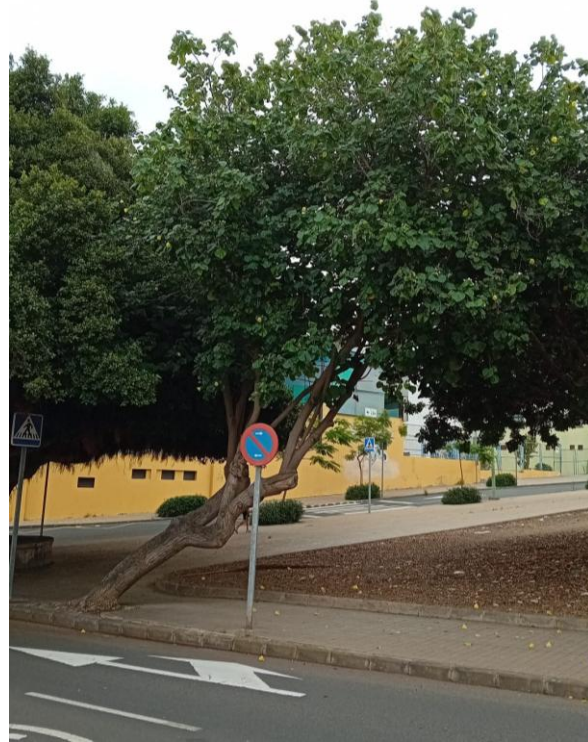
Fig. 11: Ejemplar plantado de forma inadecuada o que no ha tenido un mantenimiento durante su etapa de desarrollo. Fuente: Elaboración propia en la calle Ventura Doreste, LPG.

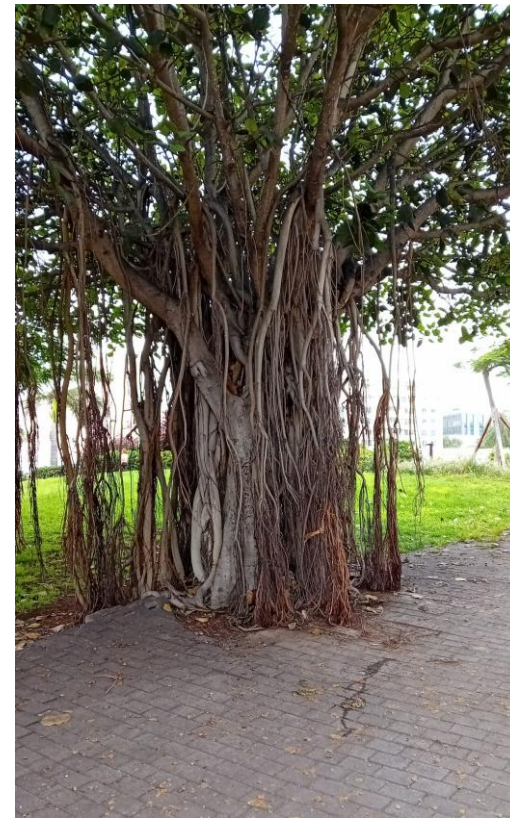
Fig. 12: Años atrás no se han llevado a cabo prácticas de conexión de las raíces aéreas con el terreno. Actualmente es muy difícil llevarlo a cabo. Fuente: Elaboración propia en el Parque Walter Karl, LPG.

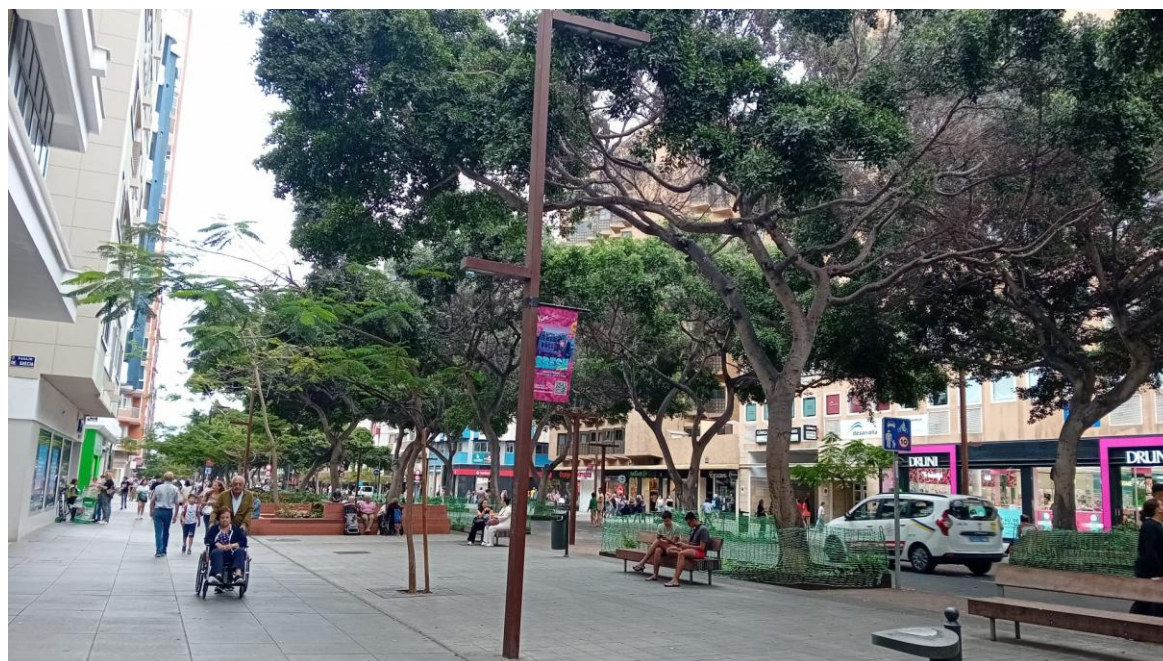
Fig. 13: Ejemplares maduros de ficus con grandes copas, que obligan a los ejemplares recién plantados de Delonix regia que se encuentran bajo sus copas a desarrollar estructuras anómalas en busca de la luz. Fuente: Elaboración propia en la Avenida José Mesa y López, LPG.

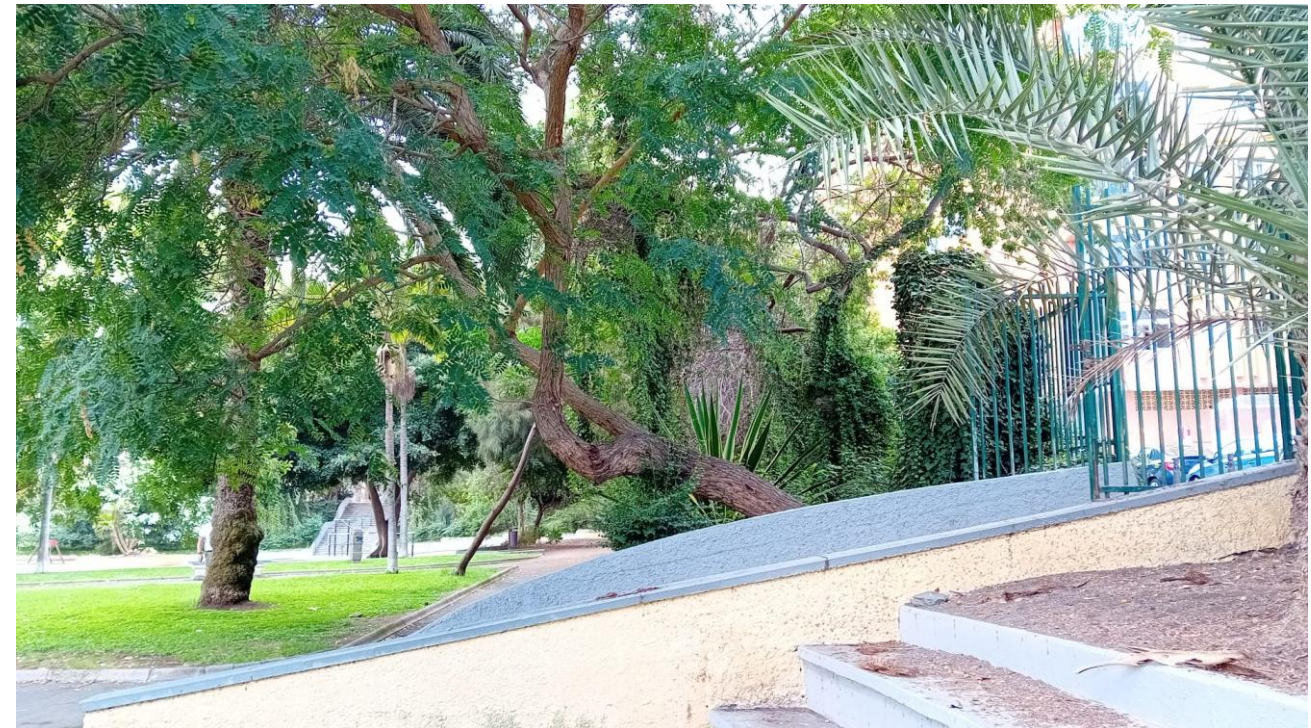
Fig. 14: Ejemplar muy desequilibrado ubicado junto a la entrada de un parque. Fuente: Elaboración propia en el Parque Buenavista, LPG.

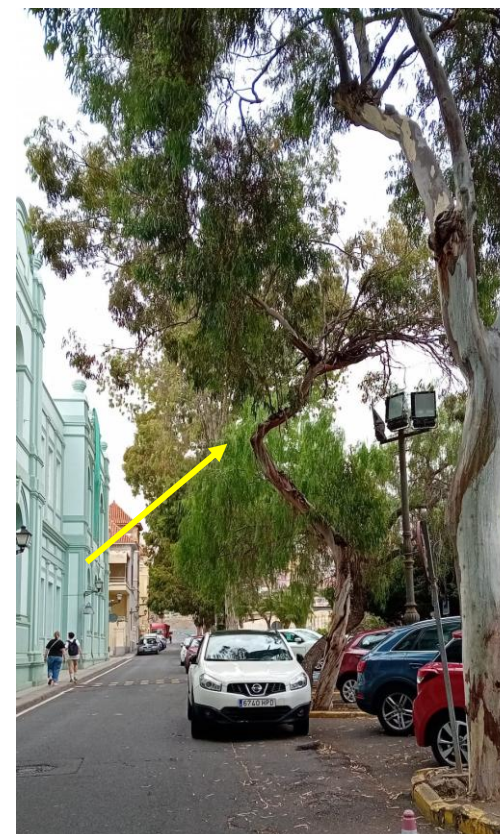
Fig. 15: Ejemplar desestructurado y con numerosas angulaciones debido a la poda realizada. Fuente: Elaboración propia en la Calle Juan de Quesada, LPG.

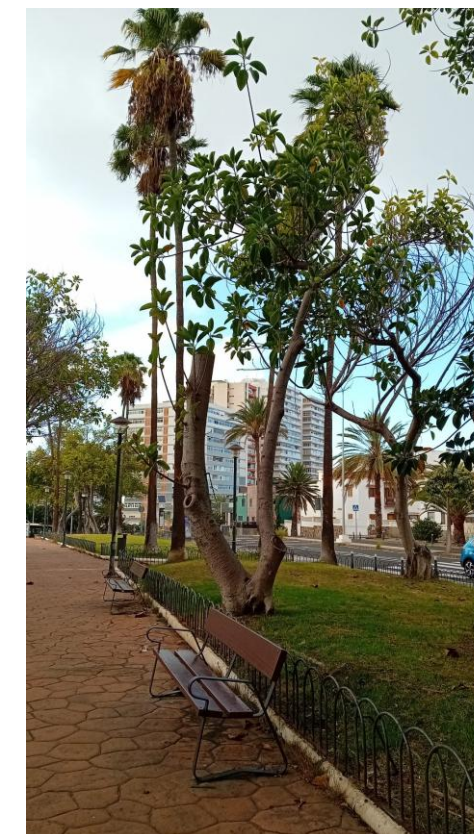
Fig. 16: Ejemplar con una poda drástica de copa perdiendo su estructura original. Fuente: Elaboración propia en el Parque Hermanos Millares, LPG.

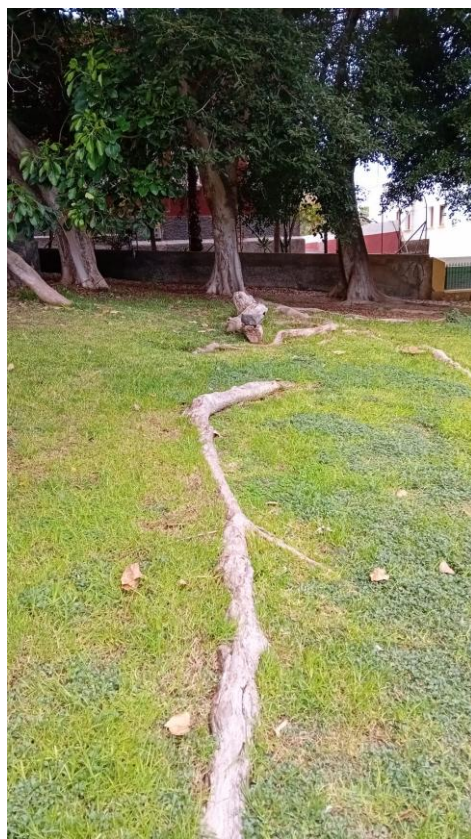
Fig. 17: Raíces superficiales de gran tamaño. Fuente: Elaboración propia en el Parque Doramas, LPG.

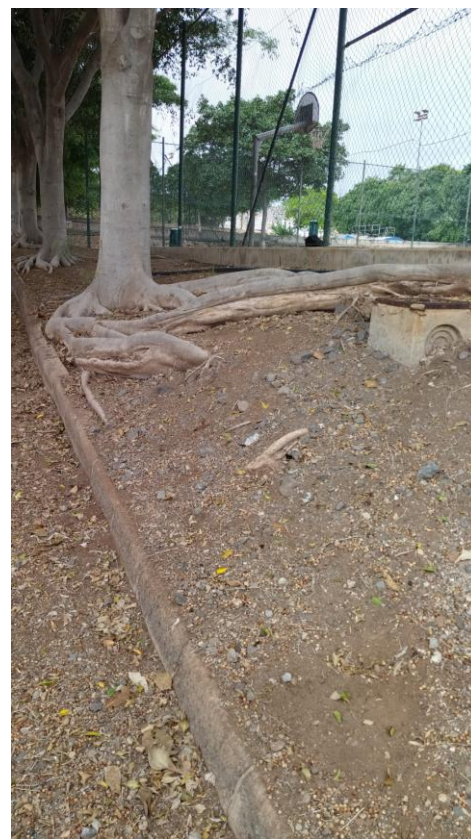
Fig. 18: Raíces superficiales de gran tamaño que se encuentran parcialmente dañadas. Fuente: Elaboración propia en el Parque de la Mayordomía, LPG.

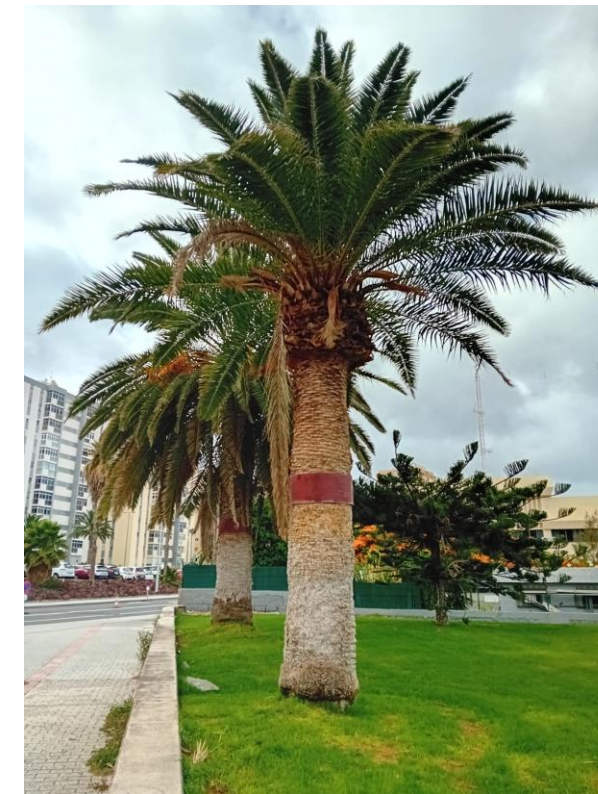
Fig. 19: Palmera con posible presencia de *Diocalandra frumenti*. Se observan palmas secas colgando. Fuente: Elaboración propia en el Parque San José, LPG.

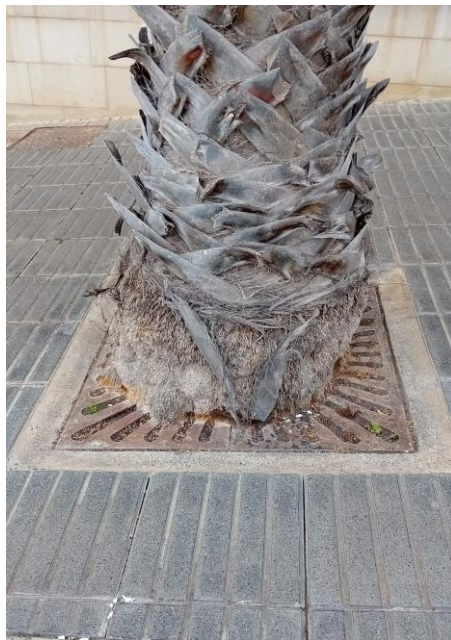
Fig. 20: Cubierta de hierro en alcorque, dañando el cuello del estípite. Fuente: Elaboración propia en la Calle José Gómez Bosch, Doctor, LPG.

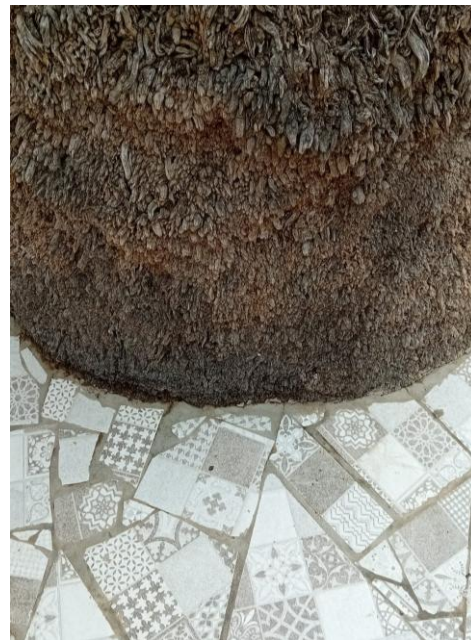
Fig. 21: Baldosas cubriendo el alcorque y causando daños. Fuente: Elaboración propia en la urbanización Santa Margarita, LPG.

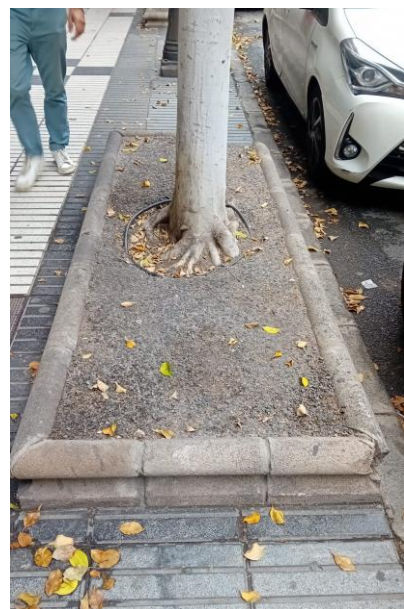
Fig. 22: Alcorque elevado cubierto de hormigón. No tiene sentido. Fuente: Elaboración propia en la Calle Paseo Tomás Morales, LPG.

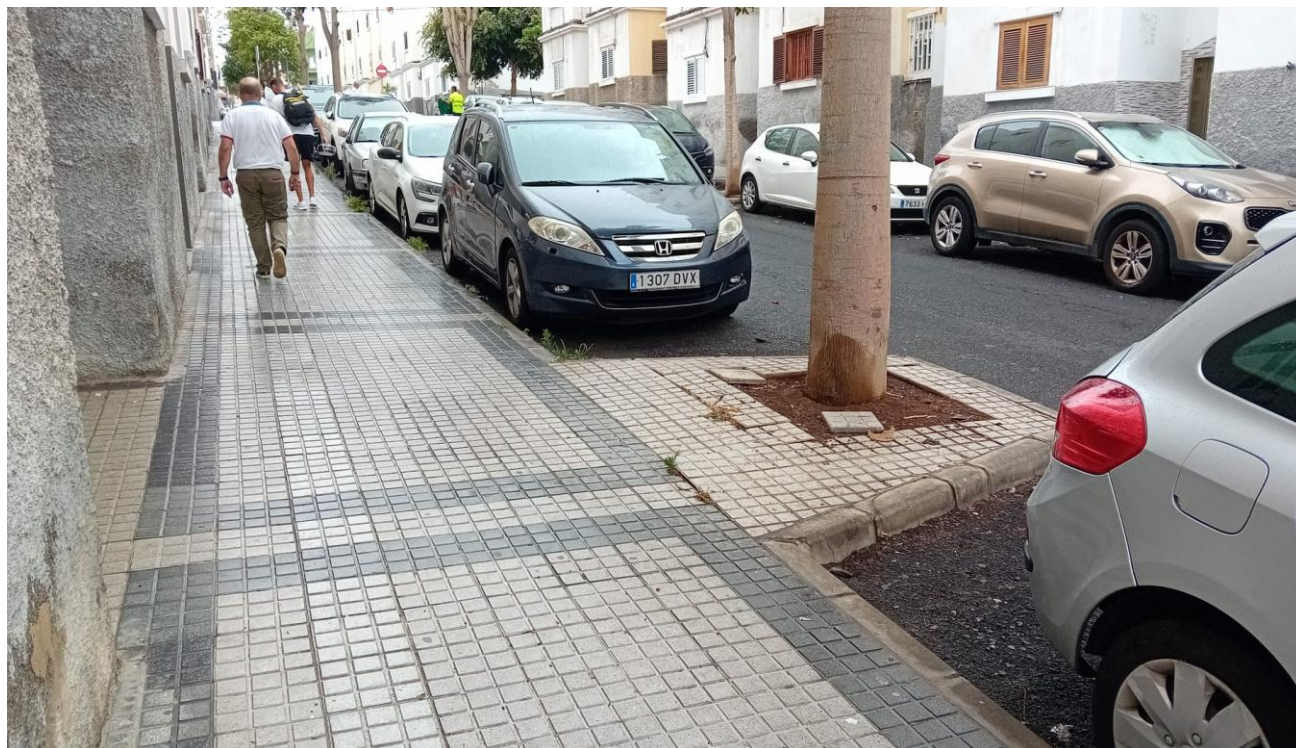
Fig. 32: Alcorque fuera de la acera, ubicado en la banda de aparcamiento. Fuente: Elaboración propia en la Calle Mariucha (LPG)

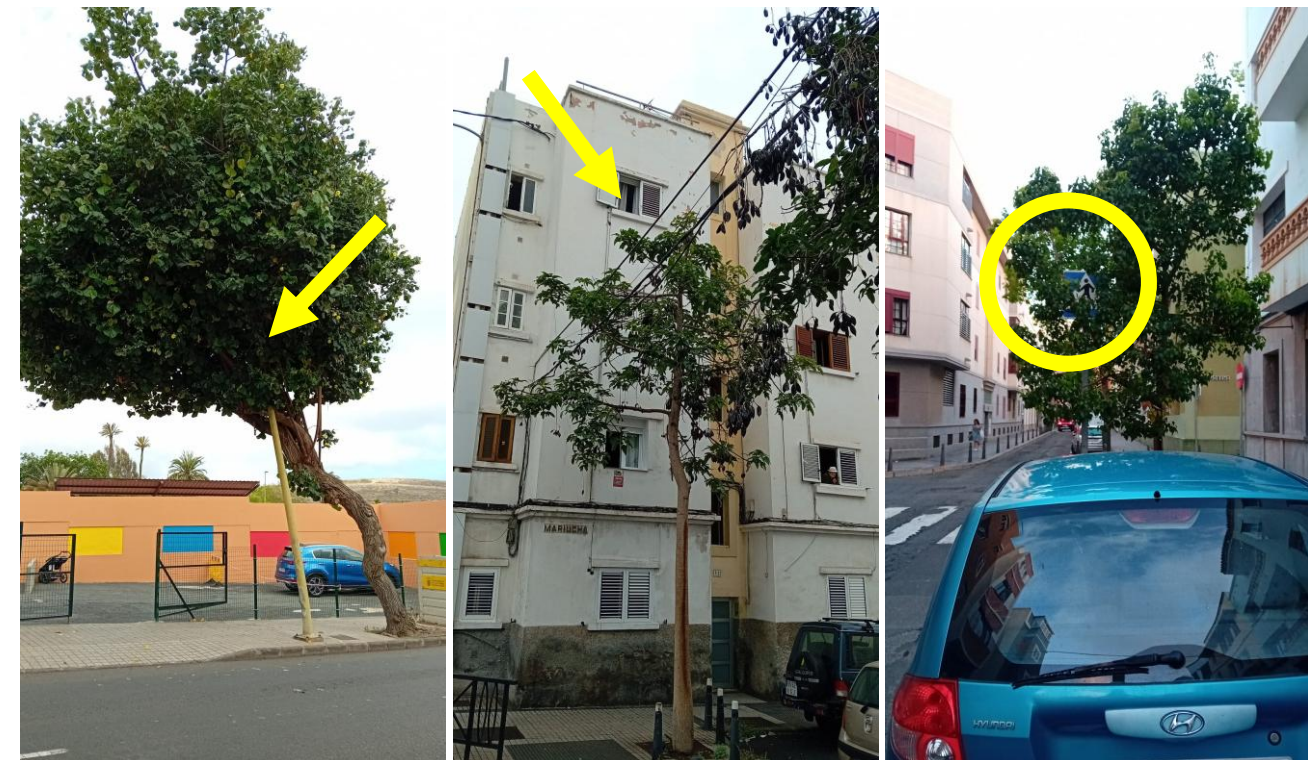
Fig. 33: Interferencias del arbolado con elementos urbanos. Fuentes: Elaboración propias en el municipio de Las Palmas de Gran Canaria: Imagen 1: farola incluida en la copa de un ejemplar arbóreo. Imagen 2: árbol muy podado en contacto con cableado aéreo. Imagen 3: Señal incluida en una copa, y sin visibilidad.

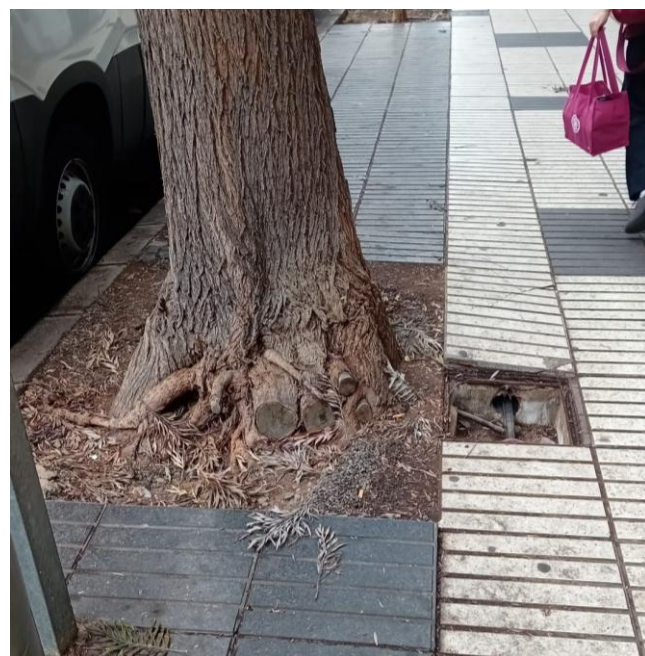
La solución habitual observada en el municipio consiste en la retirada del pavimento afectado y la remodelación de la acera y del alcorque. Sin embargo, esta intervención suele implicar el corte o daño de raíces principales, lo que favorece la entrada de hongos descomponedores en el sistema radical y en la zona del cuello del árbol, pudiendo producir el vuelco del ejemplar.

Fig. 34: Corte de raíces cuando se produce la remodelación del pavimento. Fuente: Elaboración propia en la Calle Primero de Mayo, LPG.

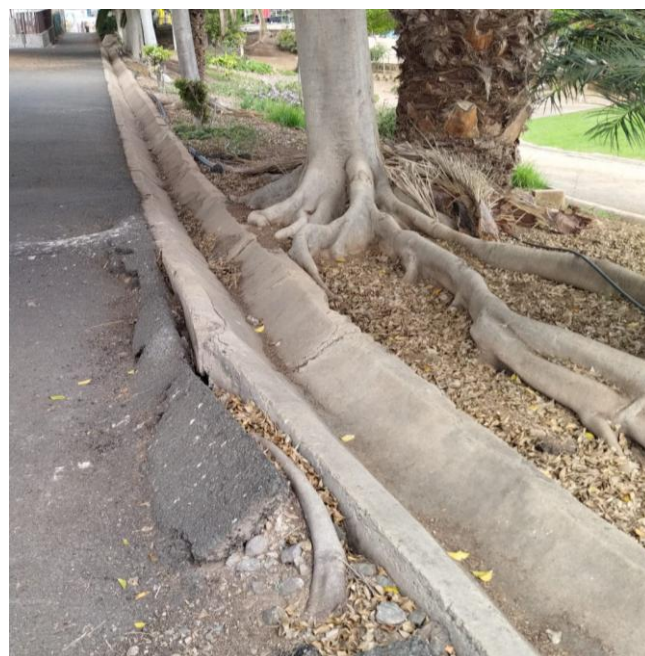
Fig. 35: Pavimento levantado y apoyado en el reguero/acequia que se observa en la foto. Fuente: Elaboración propia en el Parque de la Mayordomía, LPG.

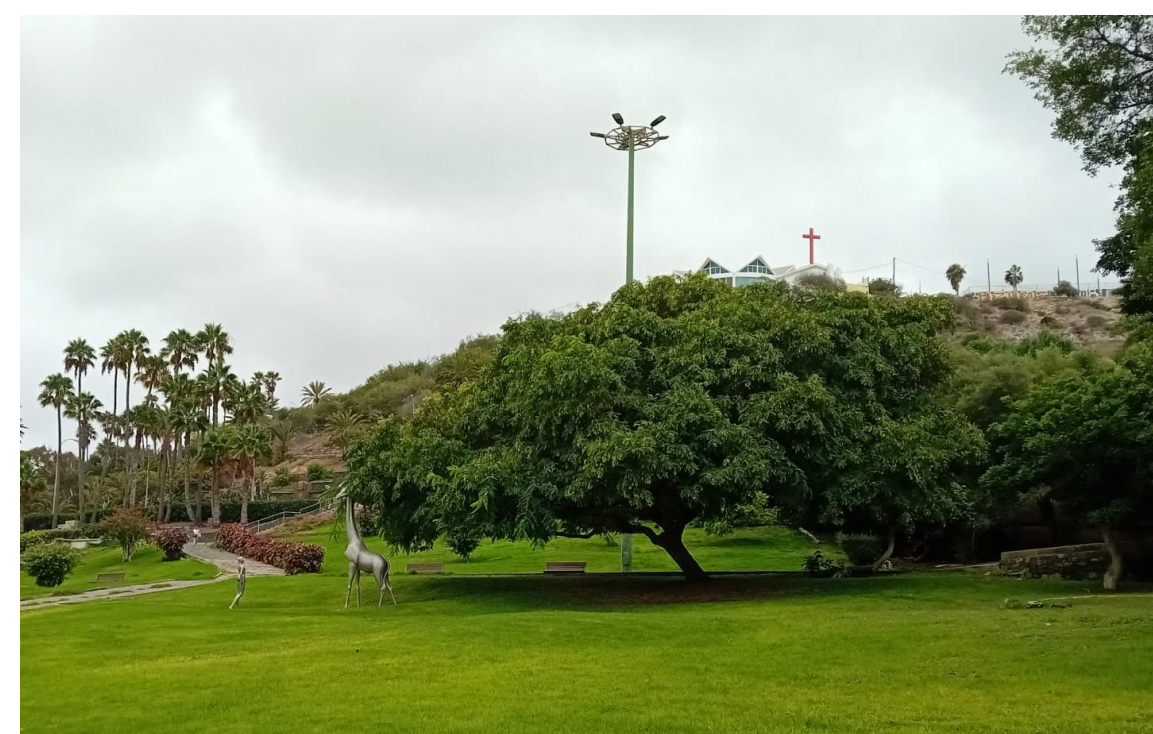
Fig. 39: Ejemplar de Tipuana con posiblemente podas en vivero para formar una copa aparasolada. Se observa la eliminación de las ramas bajas, que actuarían como apoyos naturales al contactar con el suelo, contribuyendo al equilibrio del peso y reducir el riesgo de fallo estructural. Fuente: Elaboración propia en el Parque Doramas, LPG.

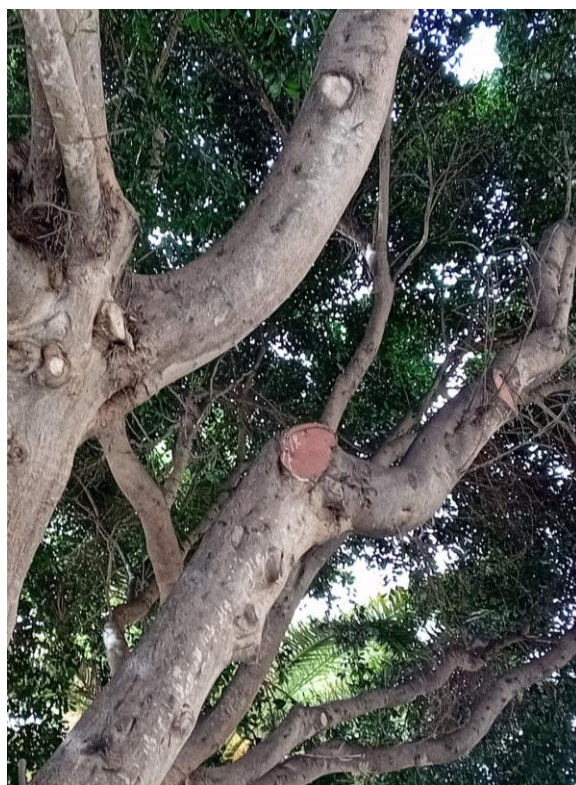
Fig. 40: Heridas de poda realizadas a ras y con masillas cicatrizantes aplicadas sobre las heridas. Fuente: Elaboración propia en el Parque Sixto Henríquez, LPG.

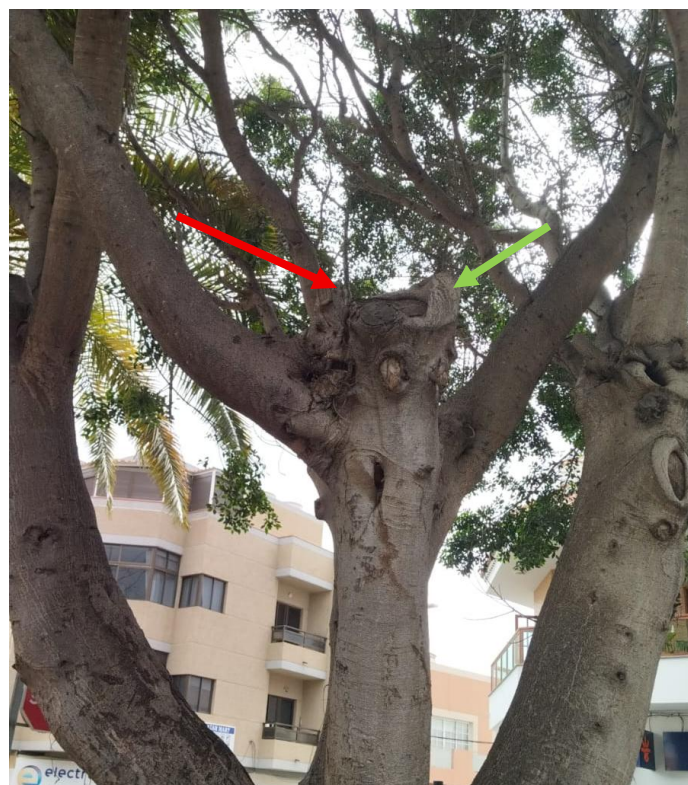
Fig. 41: Madera de herida únicamente por una lado de la sección de la zona de corte (flecha verde), ya que por el otro ha muerto el tejido (flecha roja). Fuente: Elaboración propia en el Parque Sixto Henríquez, LPG.

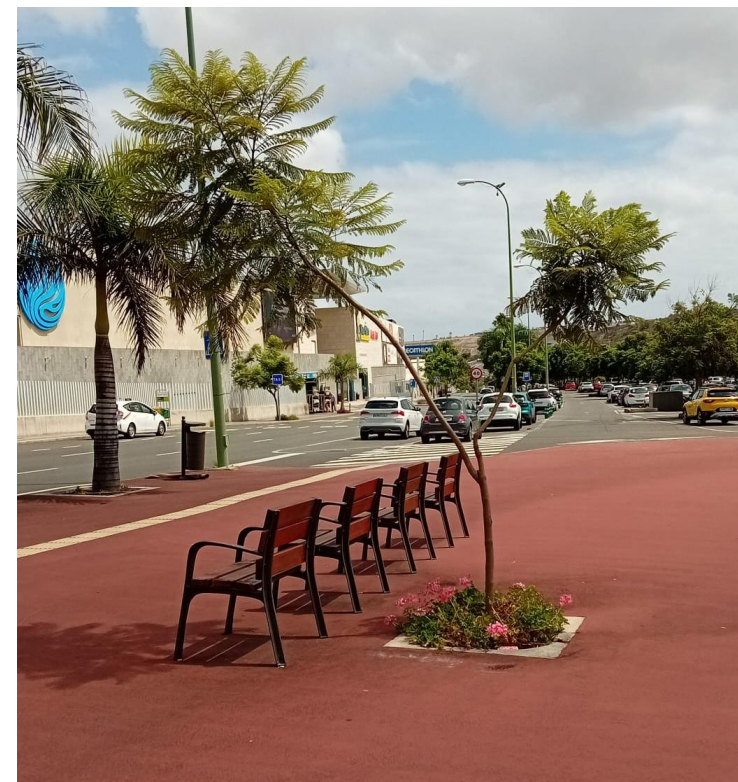
Fig. 42: Ejemplar joven recién plantado con la copa abierta y desequilibrada, lo que compromete su estabilidad y limita su esperanza de vida debido al alto riesgo de fallo estructural. Fuente: Elaboración propia en el Parque Tamaraceite sur, LPG.

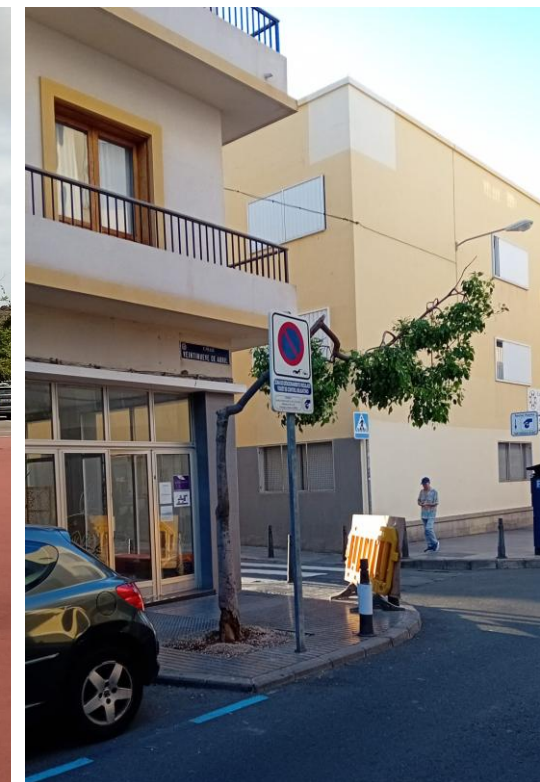
Fig. 43: Ejemplar joven con la copa desestructurada y desequilibrada. Fuente: Elaboración propia en la Calle Veintinueve de abril, LPG.

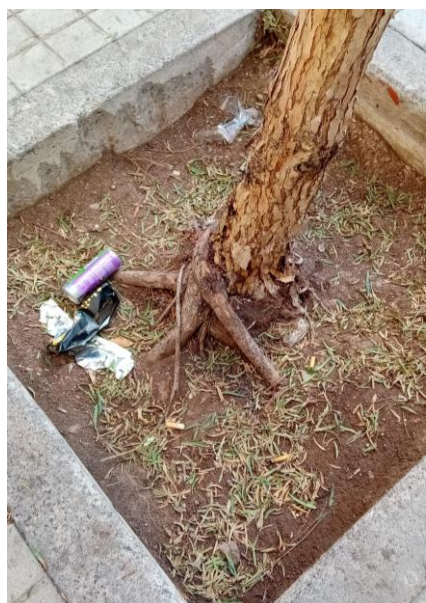
Fig. 44: Ejemplar joven con problemas en el cuello y sistema radical consecuencia de una mala formación en vivero. Fuente: Elaboración propia en la Calle Alférez Provincial, LPG.

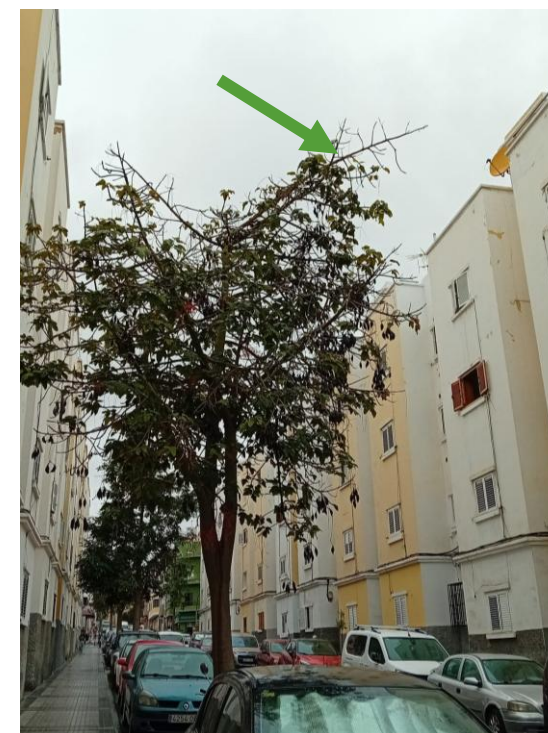
Fig. 47: Rama rota enganchada en la copa. Fuente: Elaboración propia en la Calle Mariucha, LPG.

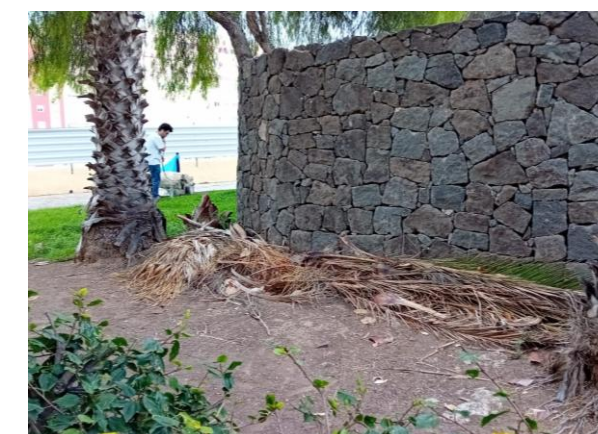
Fig. 50: Palmas secas acumuladas en el suelo. Fuente: Elaboración propia en el Parque Walter Karl, LPG.

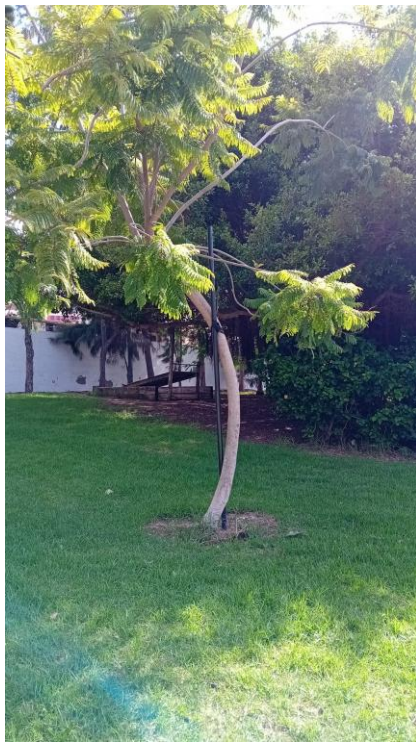
Fig. 52: Tutor de goma agarrado al árbol, material inadecuado. Fuente: Elaboración propia en el Parque Las Minillas, LPG.

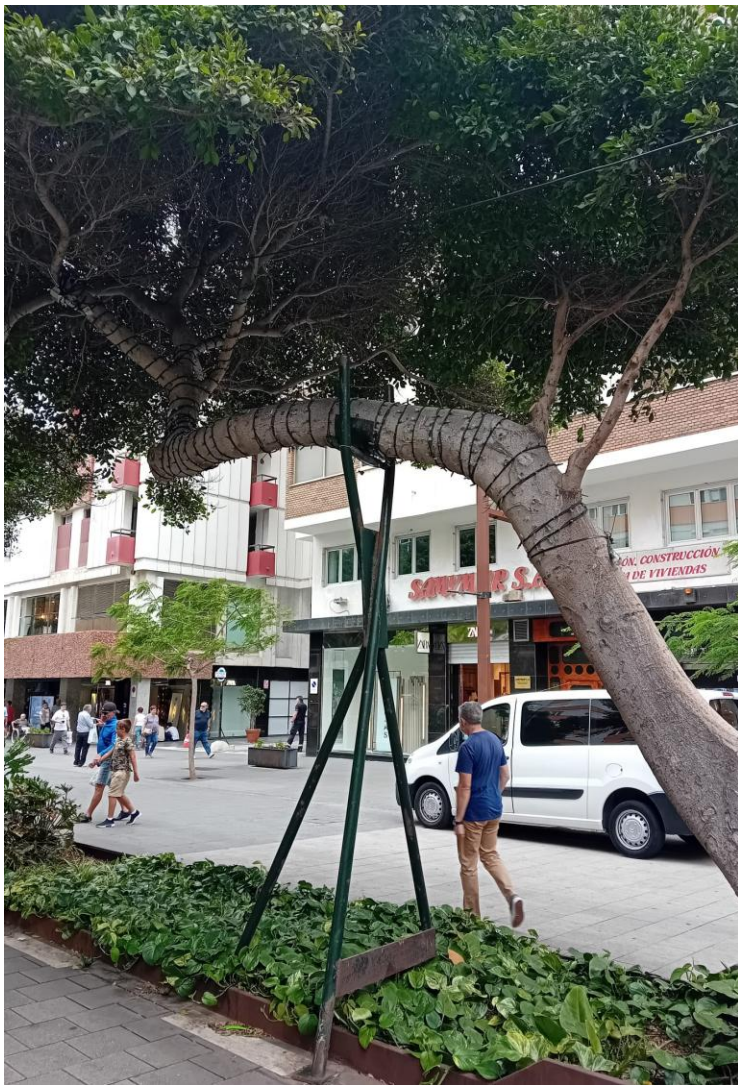
Fig. 53: Sustentación terrestre tipo muleta, material inadecuado. Fuente: Elaboración propia en la Avenida de José Mesa y López, LPG.

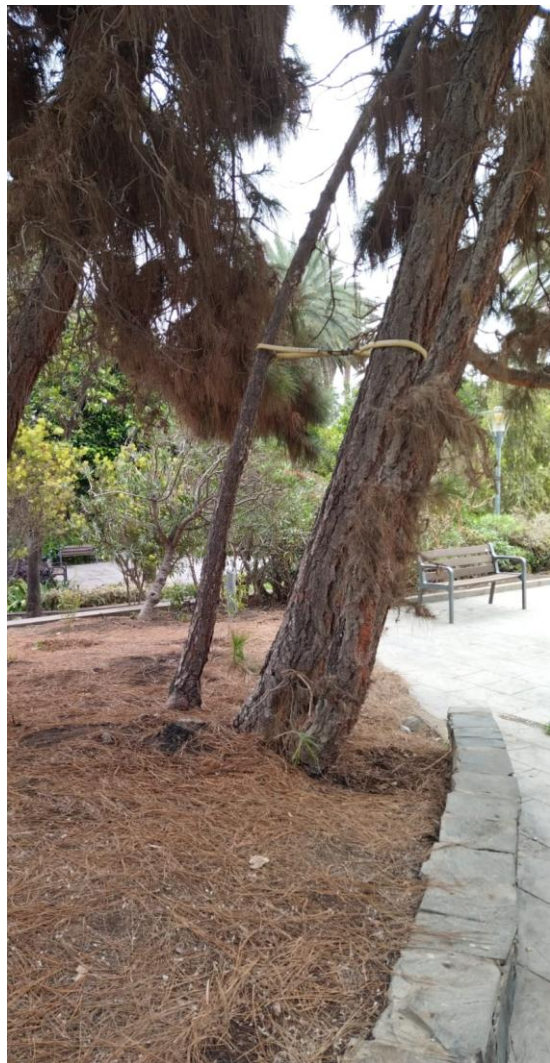
Fig. 54: Sustentación aérea en copa con un material inadecuado y cuyo anclaje no es eficaz, pues si falla el cimal lo va a hacer el ejemplar al que está enganchado. Fuente: Elaboración propia en el Parque Doramas, LPG.

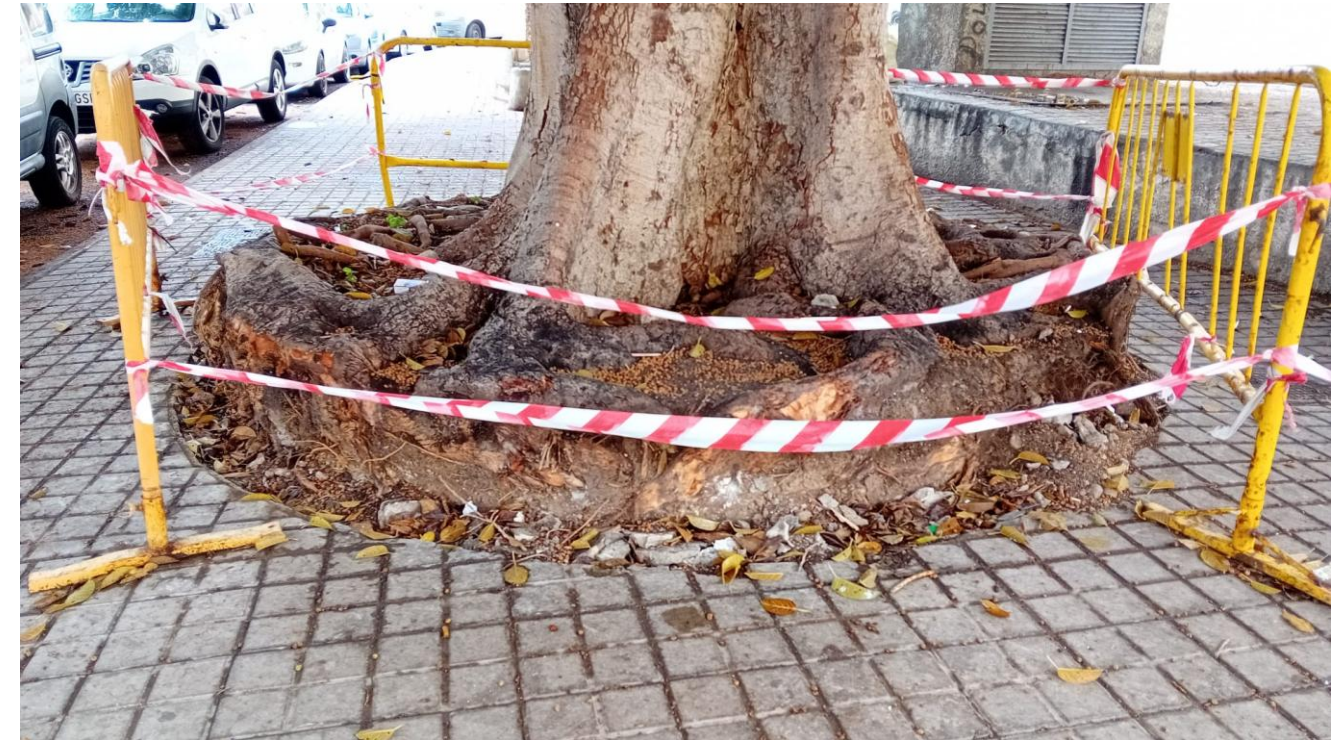
Fig. 56: Eliminación del apoyo del bordillo por remodelación. Lleva asociado un riesgo de vuelco. Fuente: Fotografía propia en la calle Farmacéutico Manuel Blanco, LPG.

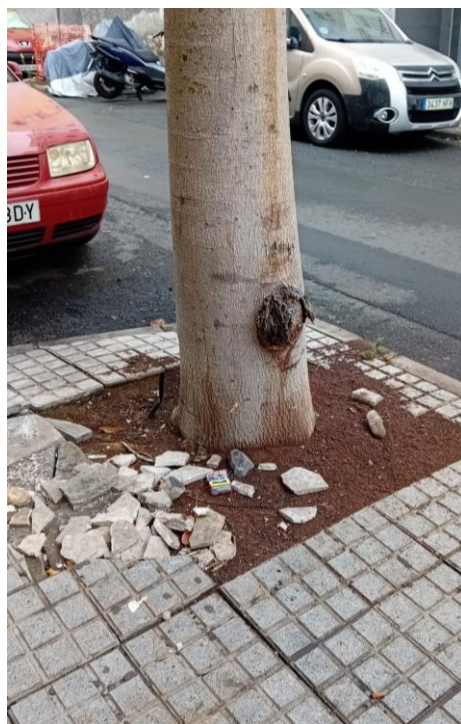
Fig. 57: Herida provocada por el golpe continuado de los vehículos al aparcar. Fuente: Elaboración propia en la Calle Mariucha, LPG.

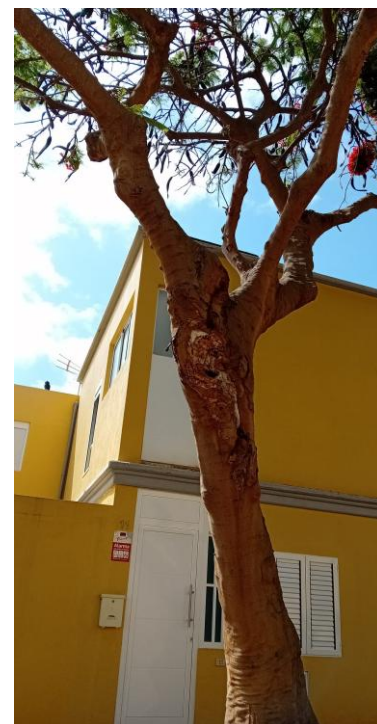
Fig. 59: Herida provocada por el golpe continuado de grandes vehículos que pasa por una calle estrella. Fuente: Elaboración propia en la Urbanización Las Buganvillas, LPG.

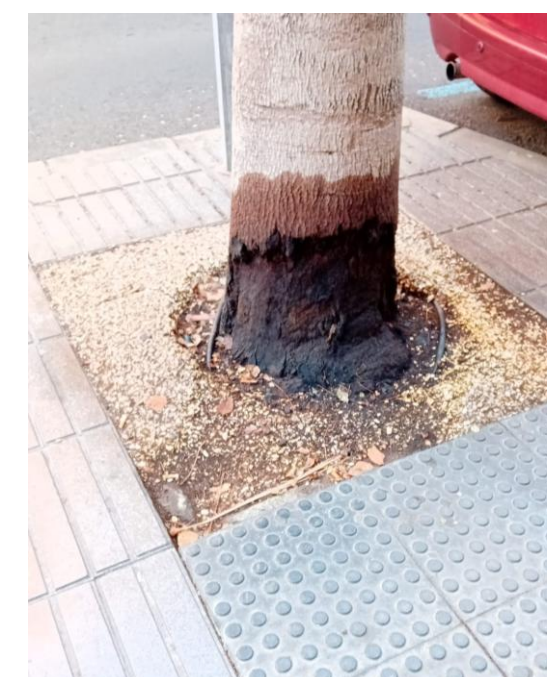
Fig. 60: Cuello gravemente afectado orines. Fuente: Elaboración propia en la calle Veintinueve de abril, LPG.

Como resultado, los árboles expuestos muestran decoloración foliar, defoliación prematura, pérdida de vitalidad, e incluso en fases más avanzadas, la muerte del ejemplar. Este proceso se agrava cuando los orines se depositan de manera repetida sobre un mismo punto del alcorque o directamente sobre el tronco, concentrando el daño y comprometiendo el sistema radical.
