# ELABORACIÓN DEL PLAN DIRECTOR DE ARBOLADO DE LAS PALMAS DE GRAN CANARIA

## PARTE II- ANÁLISIS Y DIAGNÓSTICO DE LA SITUACIÓN ACTUAL

Octubre de 2025

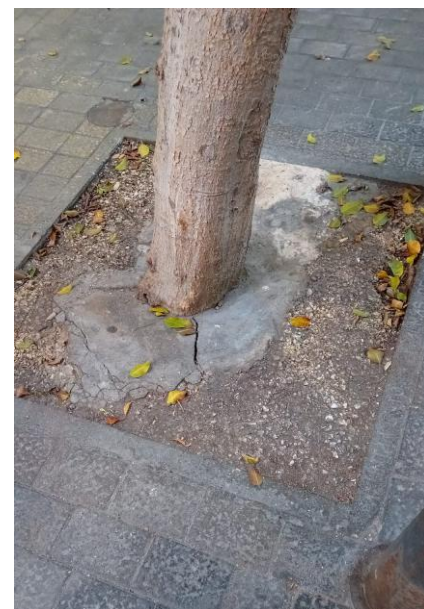
Fig. 23: Alcorque cubierto de hormigón hasta el cuello del árbol. Fuente: Elaboración propia en la Calle Secretario Artiles, LPG.

Actualmente se están empezando a retirar los cubrealcorques por parte de la empresa conservadora, como así consta en el **Plan de Acción para el arbolado de las zonas verdes del Ayuntamiento de Las Palmas de Gran Canaria**. Tal y como viene en ese documento registrado, ya se ha comenzado a realizar en el barrio de Alcaravaneras. Sin embargo, no debe eliminarse por completo un elemento

estrangulante que lleve muchos años presente, ya que podría alterar la distribución de cargas y provocar el fallo del ejemplar, y deberá eliminarse por determinadas zonas seleccionadas para favorecer la continuidad y el desarrollo del cambium vascular.

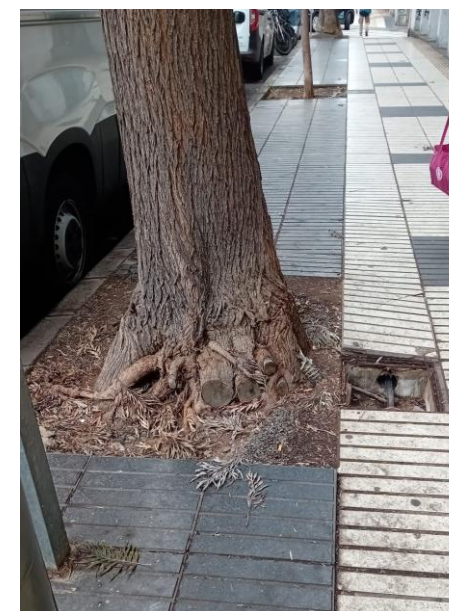
En algunos casos se ha observado la ampliación de alcorques en ejemplares de arbolado adulto y maduro, eliminando los apoyos del árbol y, por lo tanto, aumentando el riesgo de vuelco. También se observan obras en acera, modificando los alcorques y produciéndose cortes de raíces, y por consiguiente, la entrada de hongos descomponedores. Además, se observa el relleno de los alcorques enterrando el cuello de los árboles y favoreciendo la entrada de hongos. Esto puede desembocar en procesos de pudrición que, a medio o largo plazo, comprometen la estabilidad del árbol e incluso pueden provocar su muerte.

Fig. 24: Cortes de raíces por la ampliación del alcorque. Fuente: Elaboración propia en la Calle Primero de Mayo, LPG.

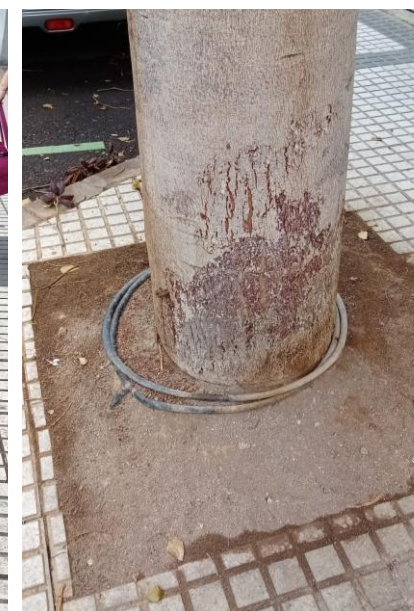
Fig. 25: Cuello enterrado tras una modificación del alcorque. Fuente: Elaboración propia en la Calle Aguadulce, LPG.

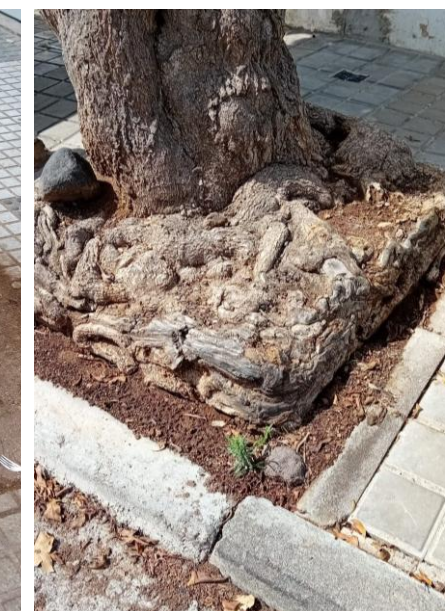
Fig. 26: Eliminación del bordillo tras obras en la acera. Fuente: Elaboración propia en la zona residencial Bugarvillas, LPG.

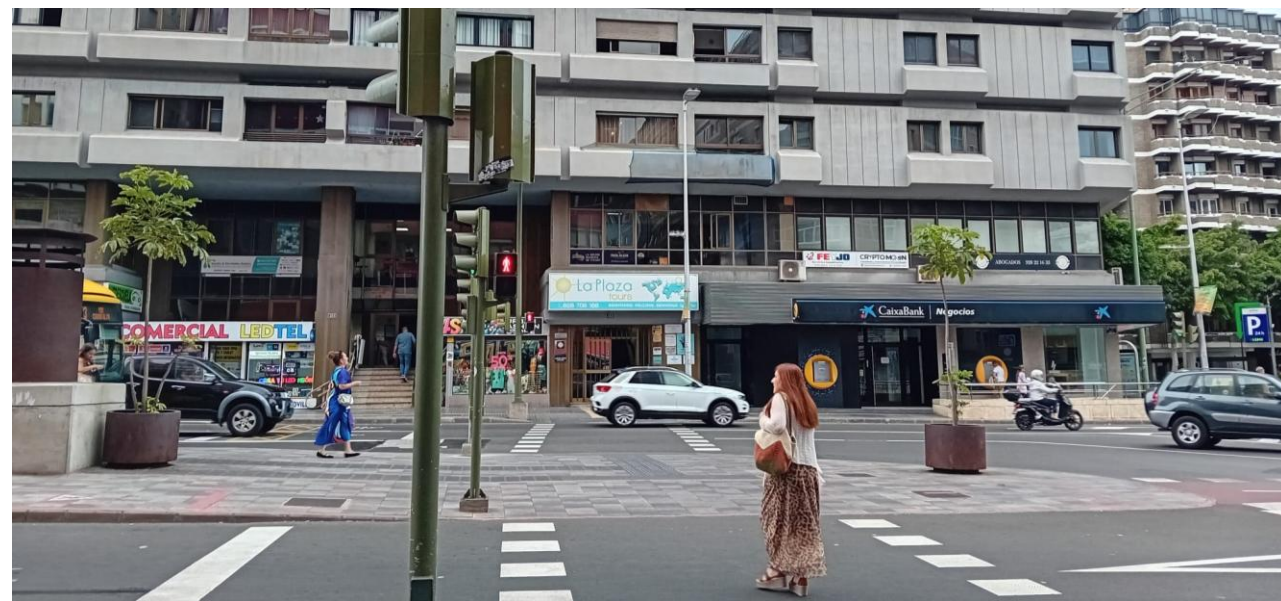
Asimismo, se han identificado ejemplares arbóreos ubicados en maceteros que, dadas las condiciones del entorno, podrían ser trasplantados directamente al suelo, favoreciendo su desarrollo y reduciendo las labores de mantenimiento asociadas. También se ha observado la pérdida de arbolado por la construcción de aparcamientos subterráneos.

Fig. 28: Arbolado pequeño en maceteros. Fuente: Elaboración propia en Paseo de Chil y Calle Concepción Arenal, LPG.

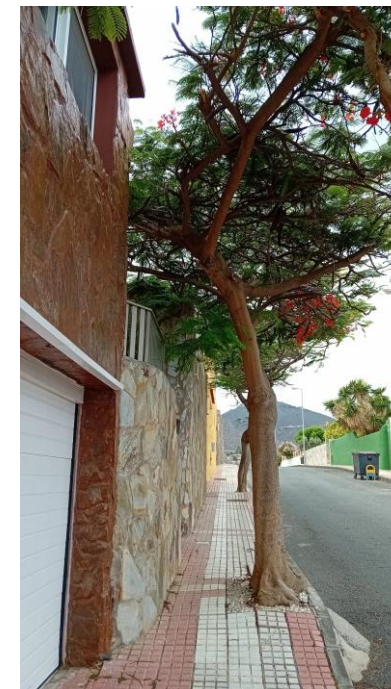
Se ha observado que, tanto en zonas con edificaciones antiguas como en las zonas de nueva construcción la distancia entre el arbolado y las fachadas es insuficiente en la mayoría de los casos. De forma generalizada, la separación entre el árbol y la fachada o voladizo es inferior a 1 metro en la zona del casco antiguo, mientras que en las zonas de nueva construcción es de aproximadamente 1,5 metros. Esto unido a una inadecuada elección de especies, utilizándose ejemplares de gran porte en espacios reducidos, compromete el desarrollo del árbol y obliga a realizar podas periódicas y cíclicas para reducir la copa y minimizar interferencias con los edificios.

Fig. 29: Ejemplares muy próximos a fachada. Fuente: Elaboración propia en la urbanización Santa Margarita, LPG,

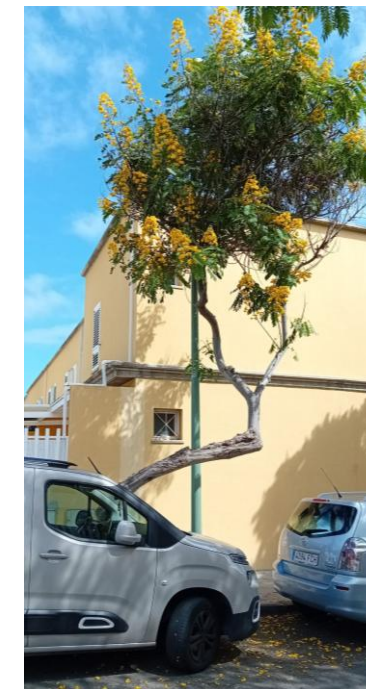
Además, un espacio inadecuado puede llevar también a inclinaciones en los troncos en búsqueda de espacio y luz, que unido a la acción de las podas puede generar angulaciones con riesgo de fallo.

Fig. 30: Ejemplar inclinado con angulación abrupta en tronco. Fuente: Elaboración propia en la Zona Residencial Baganvillas, LPG.

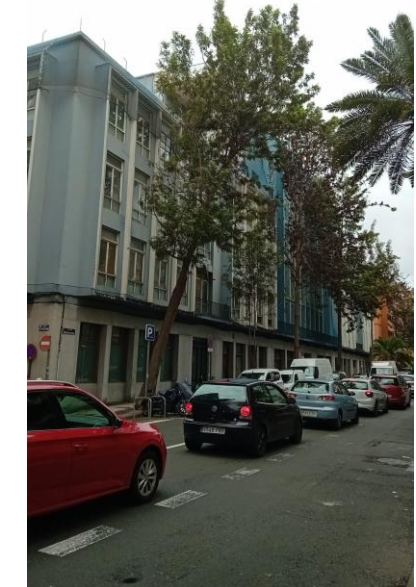
Fig. 31: Ejemplar inclinado hacia la calzada debido a la proximidad con el edificio. Fuente: Elaboración propia en la calle Primero de Mayo, LPG

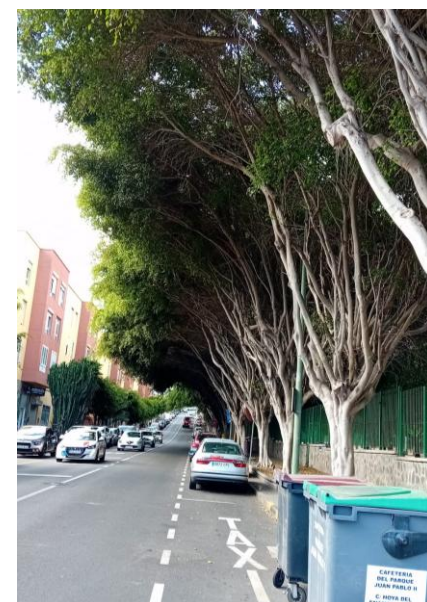
Fig. 36: Ejemplares refaldados por gálibo. Fuente: Elaboración propia en la Calle Hoya del Enamorado, LPG.

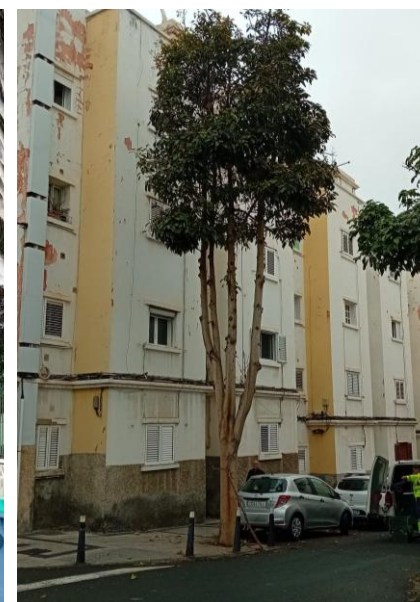
Fig. 37: Ejemplar refaldado excesivamente. Fuente: Elaboración propia en la Calle Mariucha, LPG.

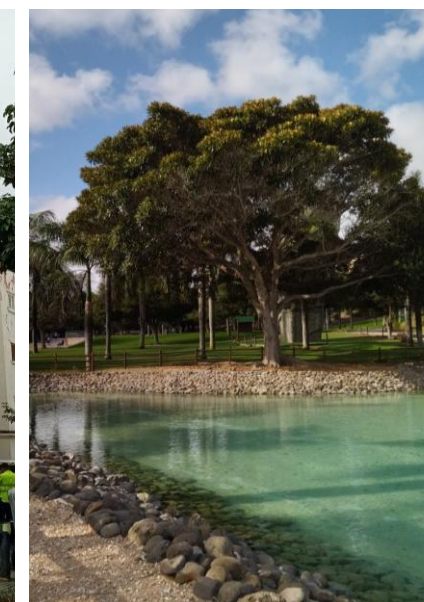
Fig. 38: Eliminación de ramas que iban hacia el estanque. Fuente: Elaboración propia en el Parque Juan Pablo II, LPG.

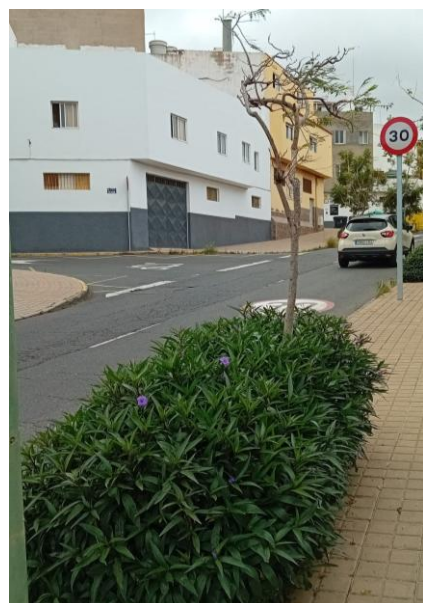
Fig. 45: Ejemplar recién plantado que ya está muerto. Fuente: Elaboración propia en la Calle Jamat, LPG.

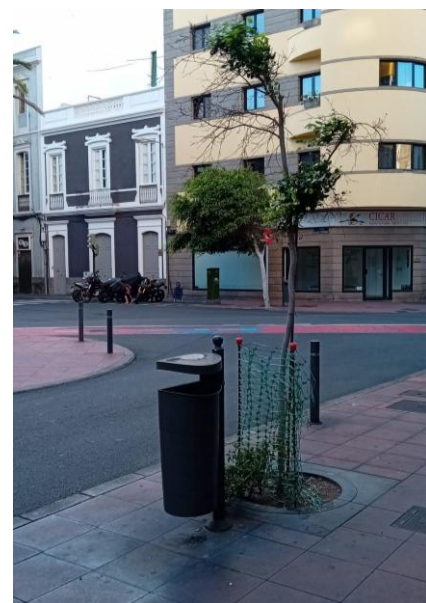
Fig. 46: Ejemplar con baja vitalidad y tutores mal colocados, además de ser de un material inadecuado. Fuente: Elaboración propia en el Parque Juan Pablo II, LPG.

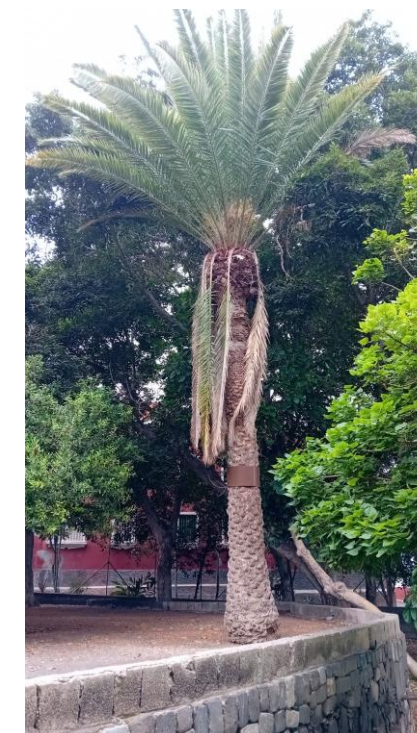
Fig. 48: Palmas secas colgando. Fuente: Elaboración propia en el Parque Doramas, LPG.

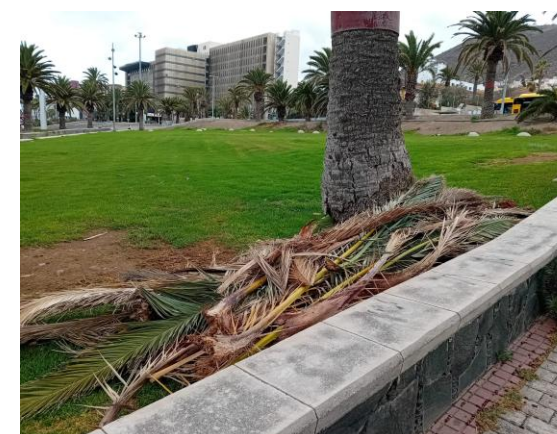
Fig. 49: Palmas secas en el suelo apiladas. Fuente: Elaboración propia en el Parque de San José, LPG.

La acumulación de palmas caídas en el suelo actúa como fuente de dispersión y atracción de la plaga, por lo que se debe proceder a su retirada y quema en el menor tiempo posible.

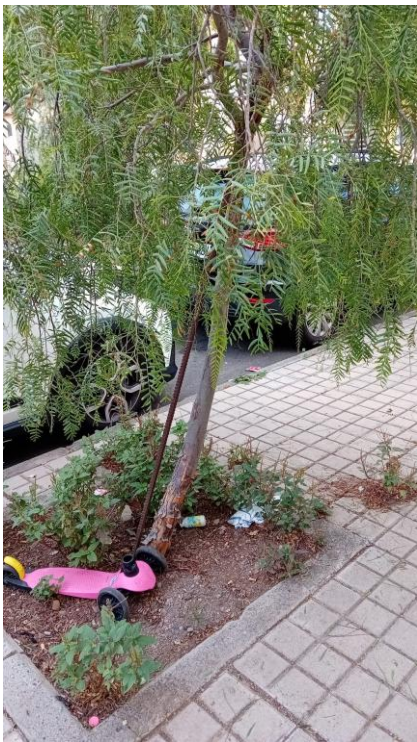
En el municipio se ha identificado la colocación incorrecta de los tutores en ejemplares jóvenes, así como la utilización de materiales inadecuados. En muchos casos, se emplean elementos que no han sido diseñados específicamente para actuar como tutores, lo que compromete su eficacia y seguridad. Esta situación puede derivar, a corto o medio plazo, en daños físicos como heridas en el tronco, deformaciones estructurales por una sujeción deficiente, e incluso el fallo mecánico parcial o total del ejemplar.

Fig. 51: Tutor de material inadecuado, anclado directamente al tronco con gomas. Fuente: Elaboración propia en la calle Alférez Provincial, LPG.

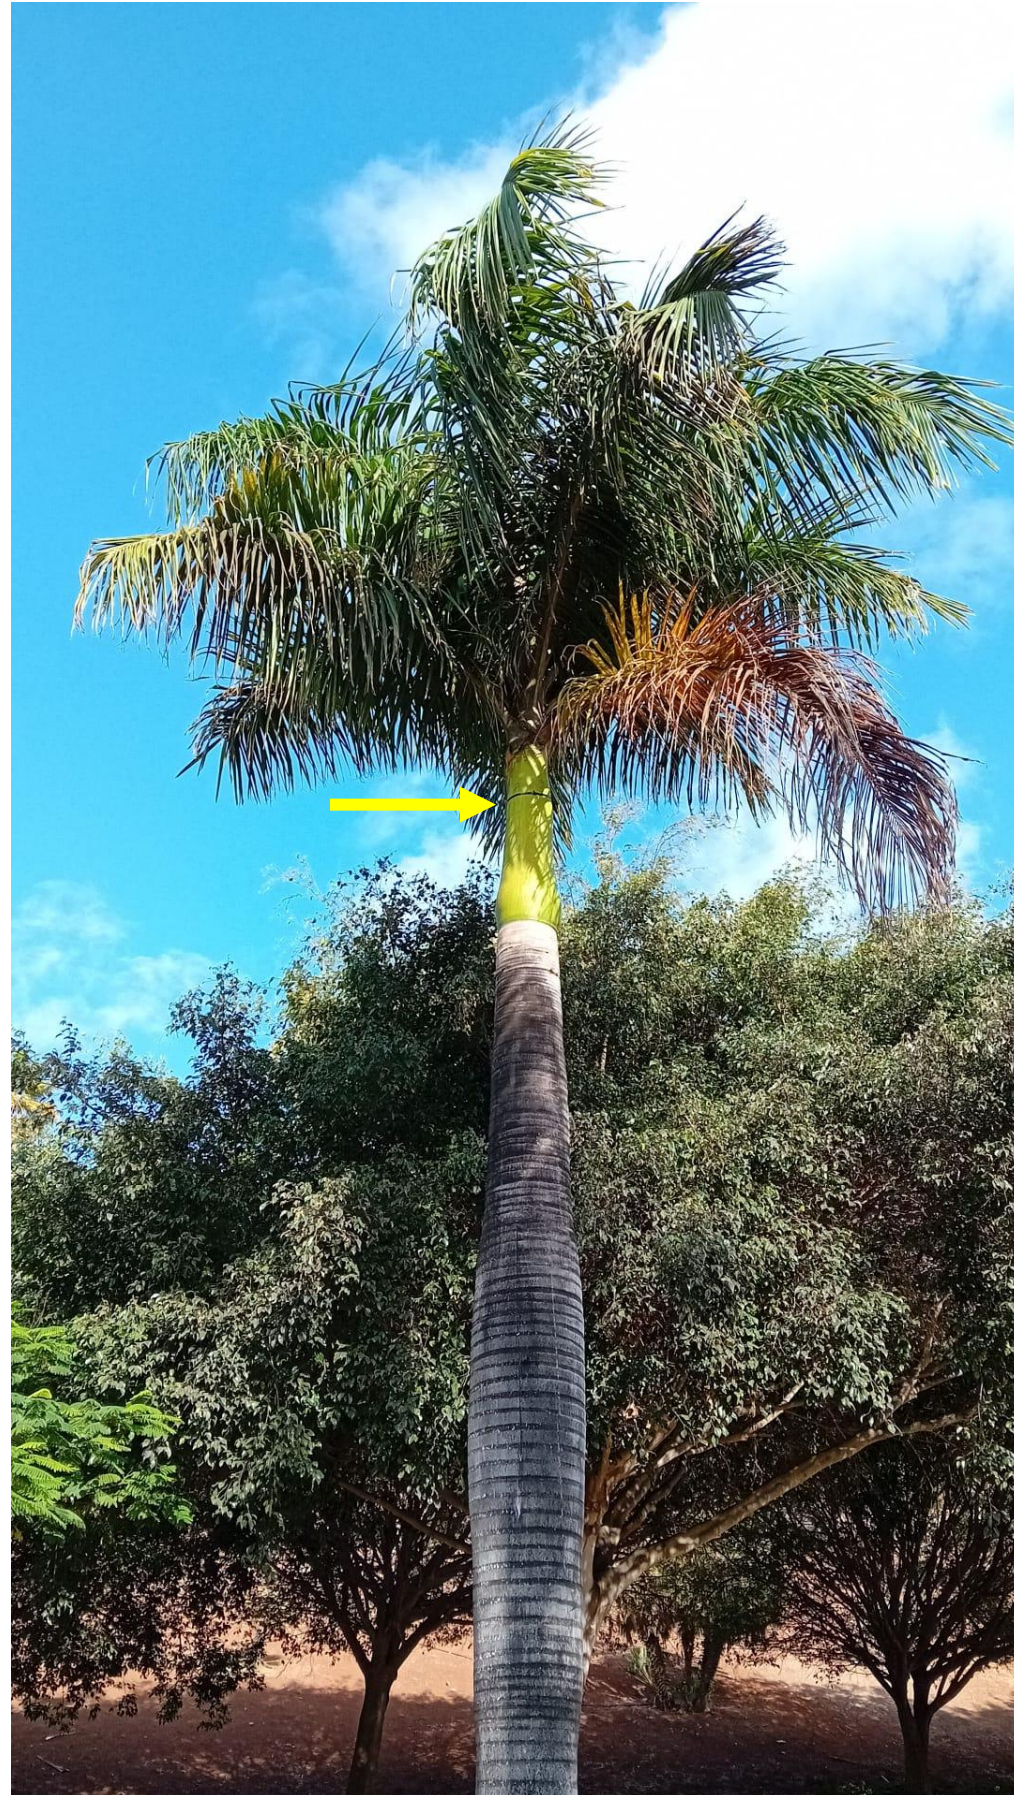
Fig. 55: Palmera con bridas sujetando las palmas. Fuente: Elaboración propia en el Parque Juan Pablo II, LPG.

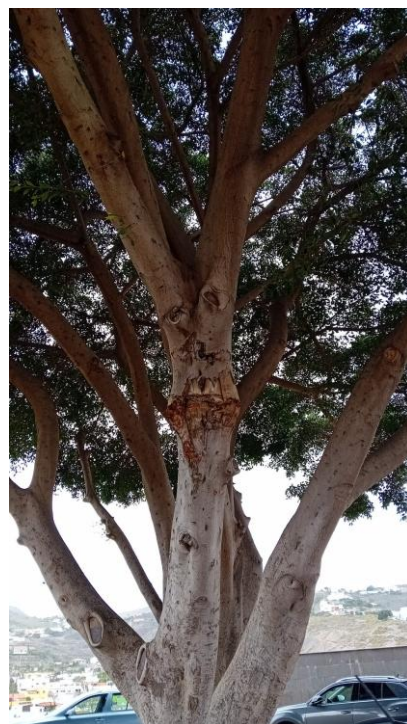
Fig. 58: Herida provocada en la copa de un ejemplar ubicado en una rotonda. Fuente: Elaboración propia en la Urbanización Santa Margarita, LPG.
